Snebærhaven, 2620 Albertslund

Restlevetid på tagplader

30. november 2021

Opgavenr.: 107965

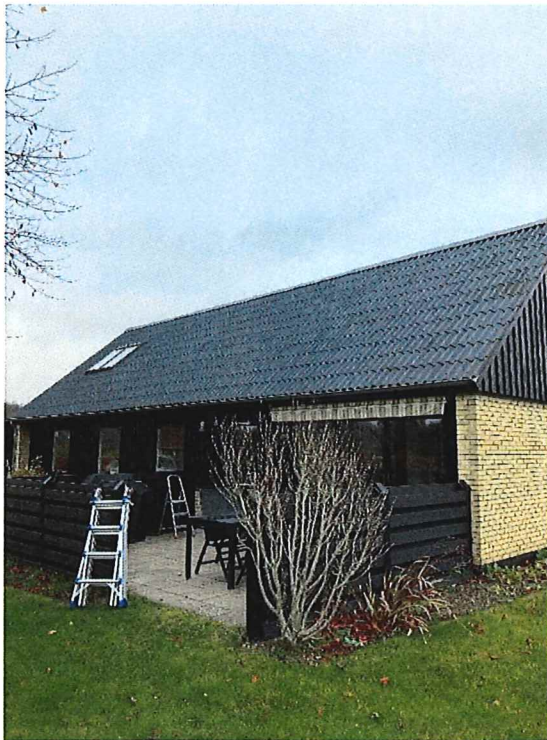
Foto 1 Facade.

- Tagplader fremstår med malet overflade.
- Der er lidt mos i pladesamlinger.
- Enkelte plader er udskiftet.
- Mod øst ses enkelte revner i tagplader bl.a. omkring udluftningshætte.

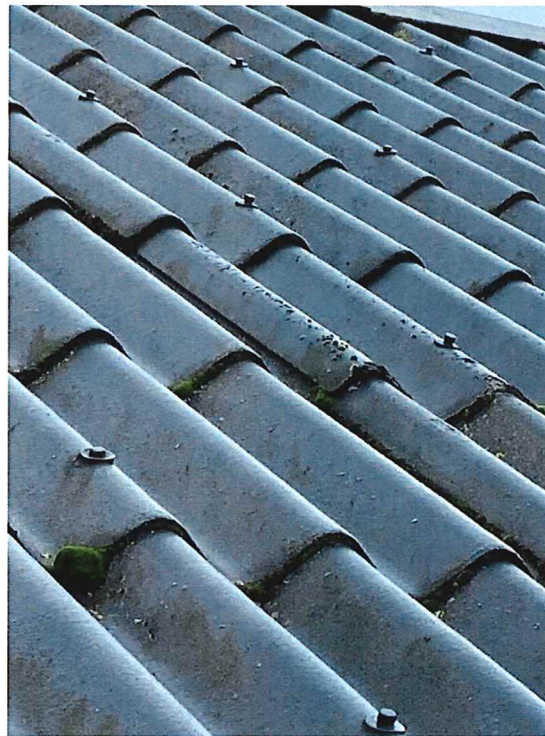
Foto 2 Afskalning i bund af tagplade.

Til vurdering af restlevetiden tages der udgangspunkt i, at tagbelæggningerne løbende vedligeholdes. Det vil sige, at tagplader med revner og dybe afskalninger m.m. udskiftes.

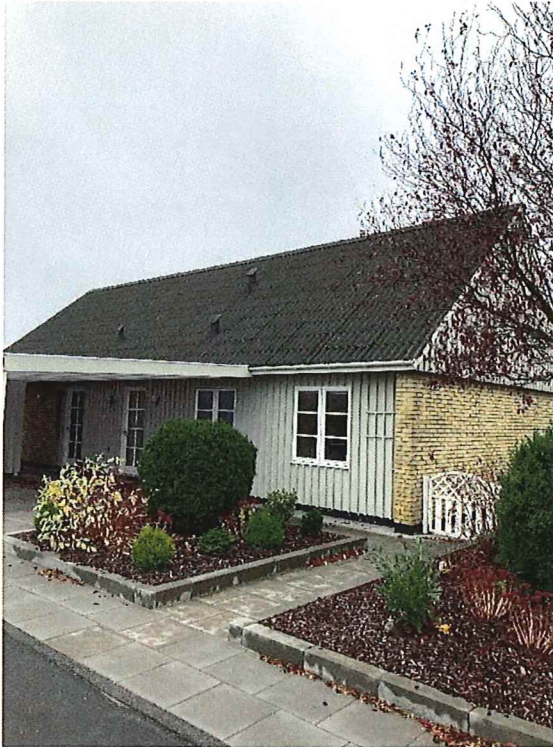
Foto 3 Facade.

- Tagplader fremstår med malet overflade.
- Der er konstateret asbestslam i skunkrum.
- Der er mos i pladesamlinger. Der ses afskalninger under mos.
- Enkelte plader er udskiftet.
- Flere steder fordelt på tagflader ses revner i tagplader.
- Flere steder fordelt på tagflader ses afskalninger i bund af tagplader. Mod sydøst ses større afskalninger.

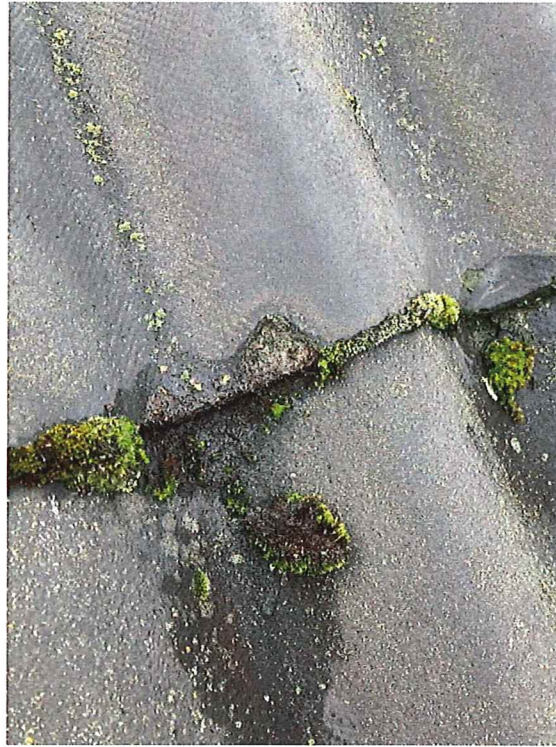
Foto 4 Afskalning under mos.

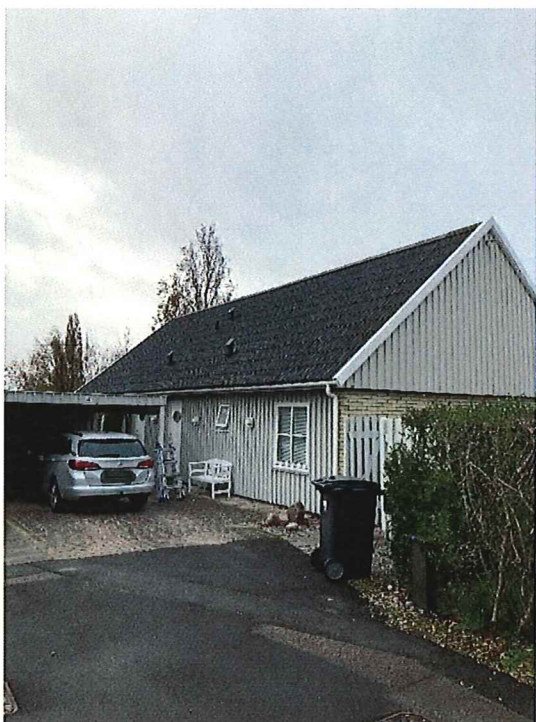
Foto 5 Facade.

- Tagplader fremstår med malet overflade.
- Der er lidt mos i pladesamlinger.
- Enkelte plader med afskalning af maling ved samlinger.
- Enkelte revner i tagplader.

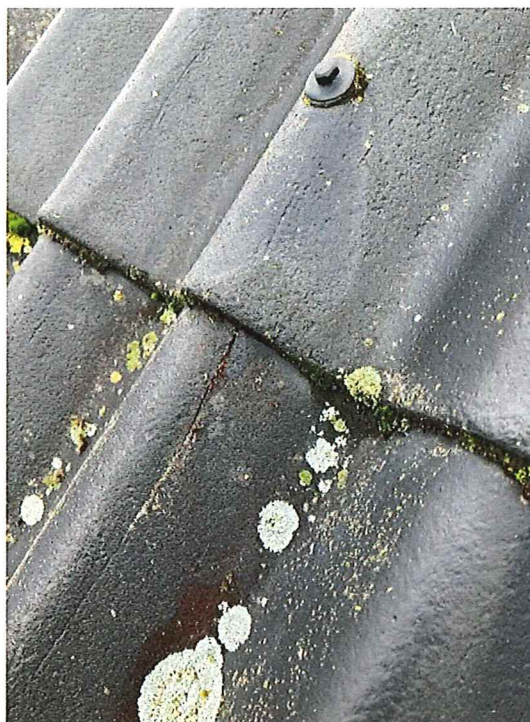
Foto 6 Revne i tagplade, revnen vurderes at stamme fra før malerbehandling, da der er maling i selve revnen.

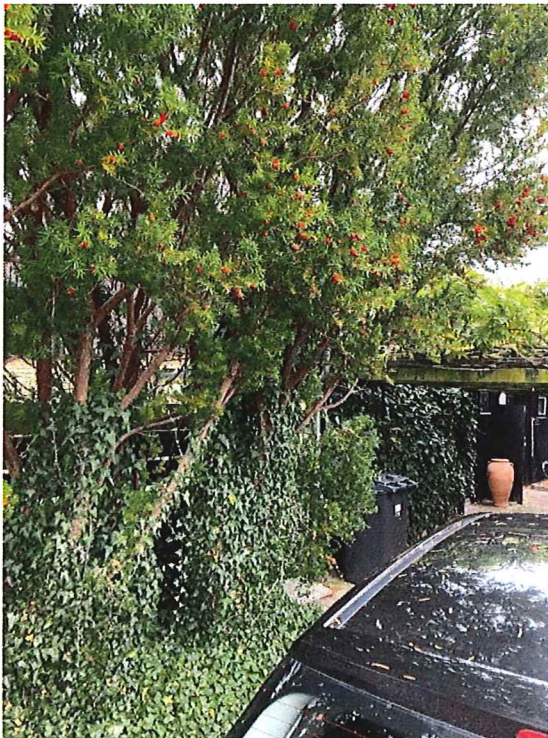
Foto 7 Fra indkørsel.

- Der er meget mos på tagflader.
- Enkelte plader med afskalning i kanter.
- Enkelte overfladerevner i tagplader.
- Enkelte plader er udskiftet.

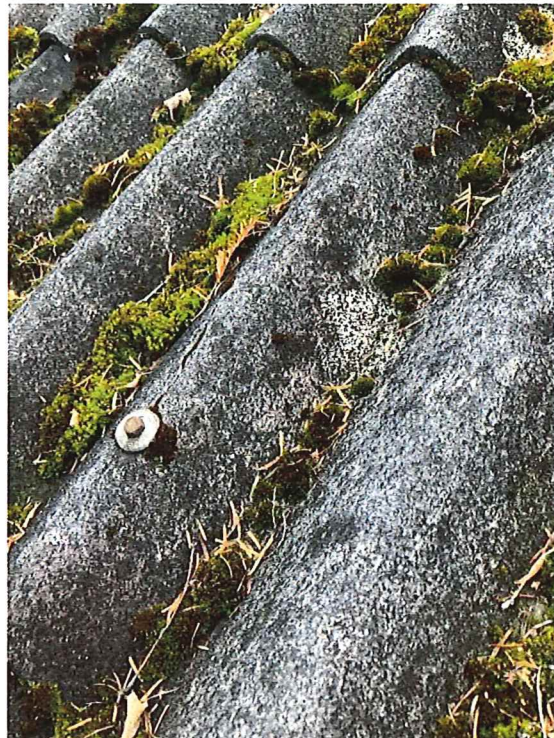
Foto 8 Mos på tag samt overfladerevne i tagplade.

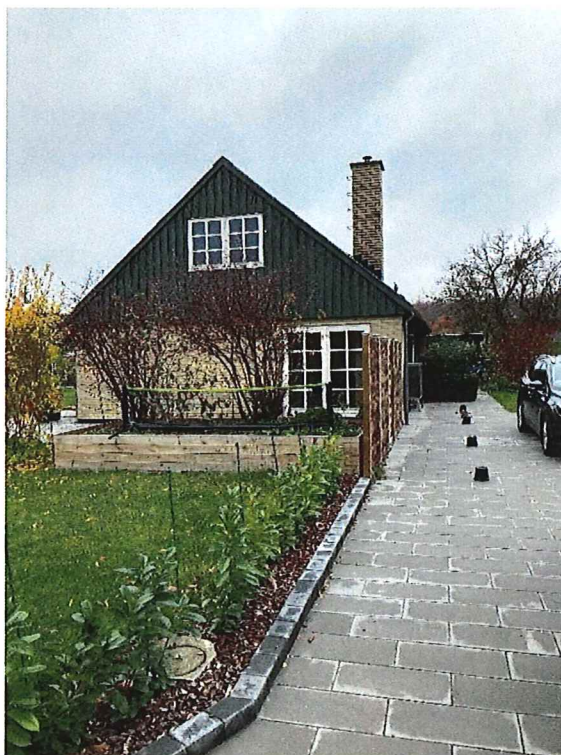
Foto 9 Facade.

- Tagplader fremstår med malet overflade.
- Enkelte plader har revner bl.a. ved overlæg.
- Maling har afskalning ved kanter.

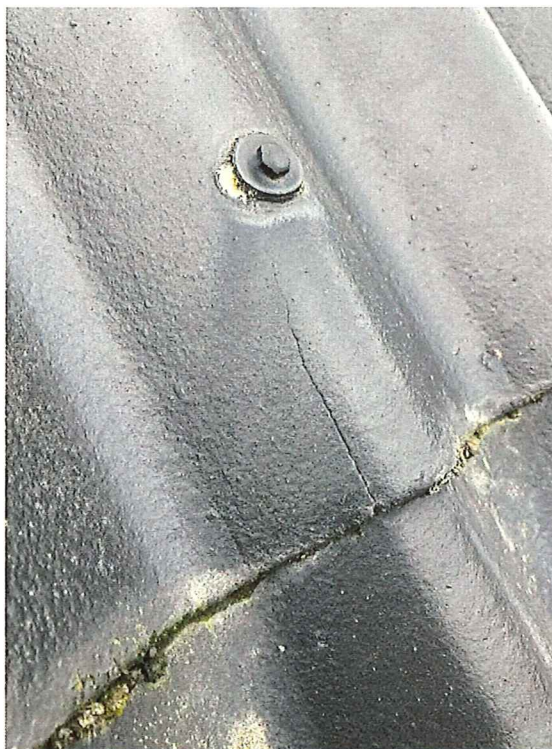
Foto 10 Revne i tagplade ved overlæg.
