**Forslag til energirenovering i forbindelse med tagudskiftning,  
G/F Rødager, Albertslund**

**April 2022**

# Opgaven

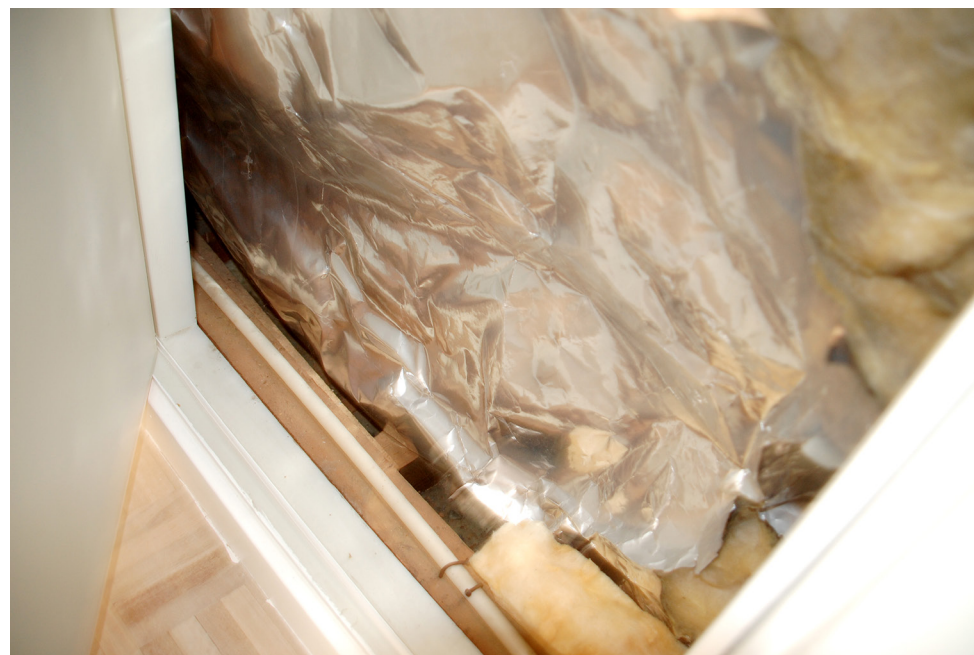
Utæt dampspærre bag skunkvæg

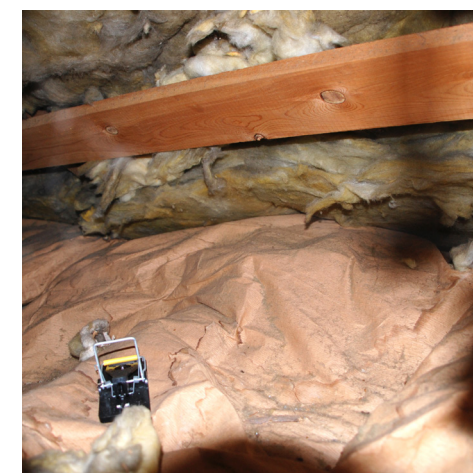
Isoleringsmåtter i skunkrum

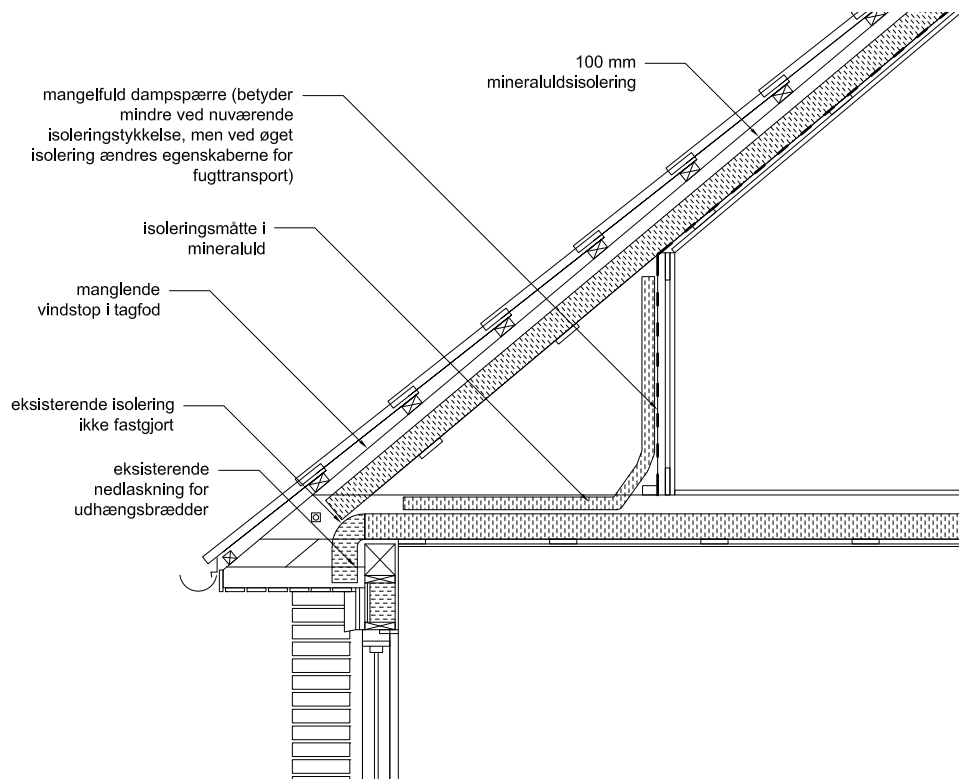
principsnit - eksisterende forhold 1:30

Et vigtigt knudepunkt er tagfoden, hvor ydervæggen møder taget. Her er der en overgang mellem de forskellige lag, og det er vigtigt at få sikret kontinuiteten i hhv. isolering og dampspærre. Den eksisterende tagfod indeholder en del isolering, men det er uhen-sigtsmæssigt lagt, og der er ikke sikret

en tilstrækkelig vindafskærmning, hvilket sænker isoleringsevnen. Hvis man jævnfører med de originale tegninger af tagfoden, så kan man konstatere at konceptet for dette knudepunkt har været lidt for optimistisk. En efterisolering af taget vil naturligvis rette op på dette forhold, og allerede

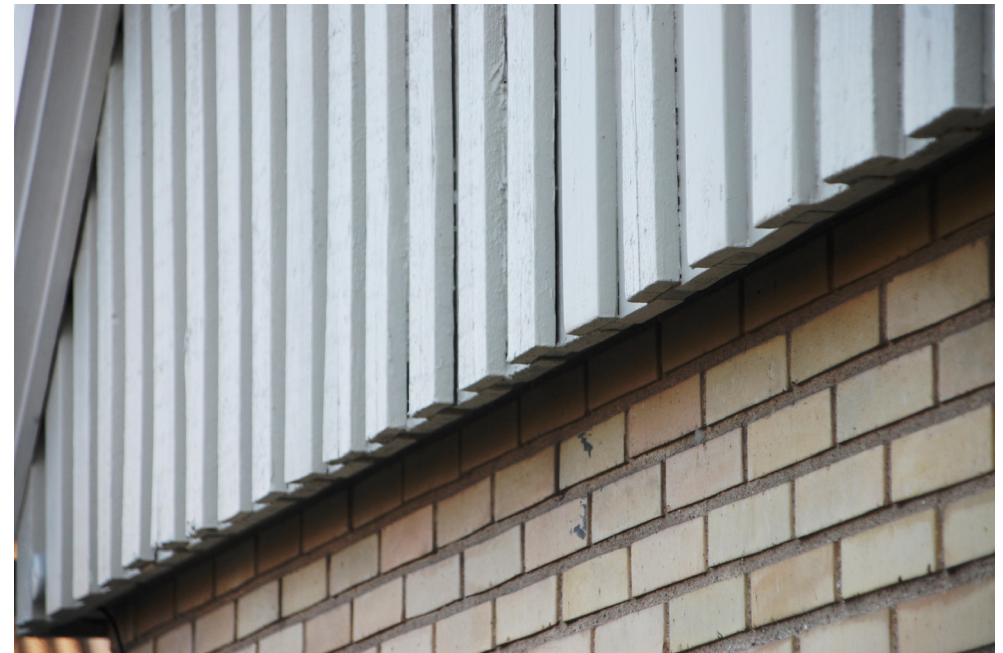
Gavltrekanen deler problematik med taget og tagfoden. Dels er de 100 mm isolering ikke helt nok i dag, og dels er knudepunktet hvor gavltrekanen med den lodrette bræddebeklædning møder den murede ydervæg ikke løst optimalt. Dette medfører trækgener og en decideret kuldebrosproblematik. Meget af den manglende varmekomfort kunne løses ved en bedre løsning af dette knudepunkt.

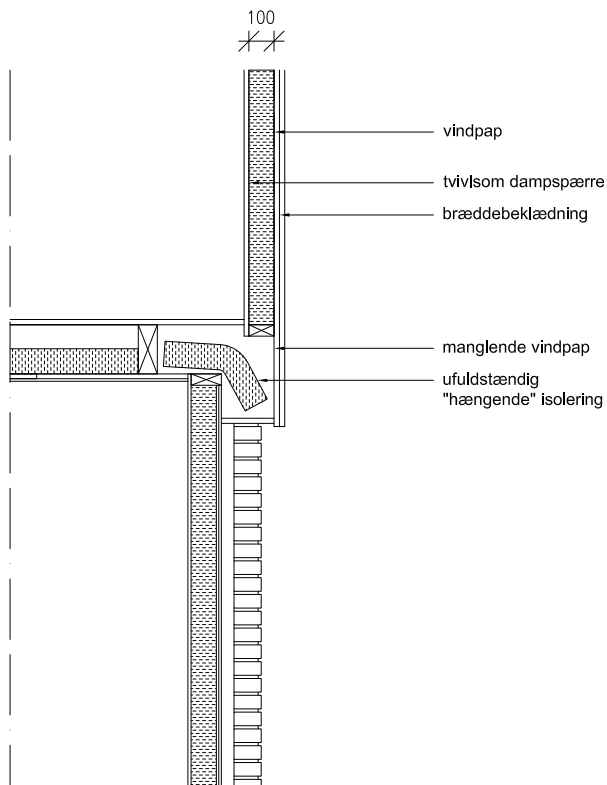
### Eksisterende forhold gavl

Dette principsnit viser problematikken i samlingen mellem gavltrekan og ydervæg. Det manglende vindstop, samt løstliggende isolering kan betyde trækgener og kuldebro.

A) Ved 100 mm mineraluldsisolering (eksisterende forhold): 0,37 W/m<sup>2</sup>K

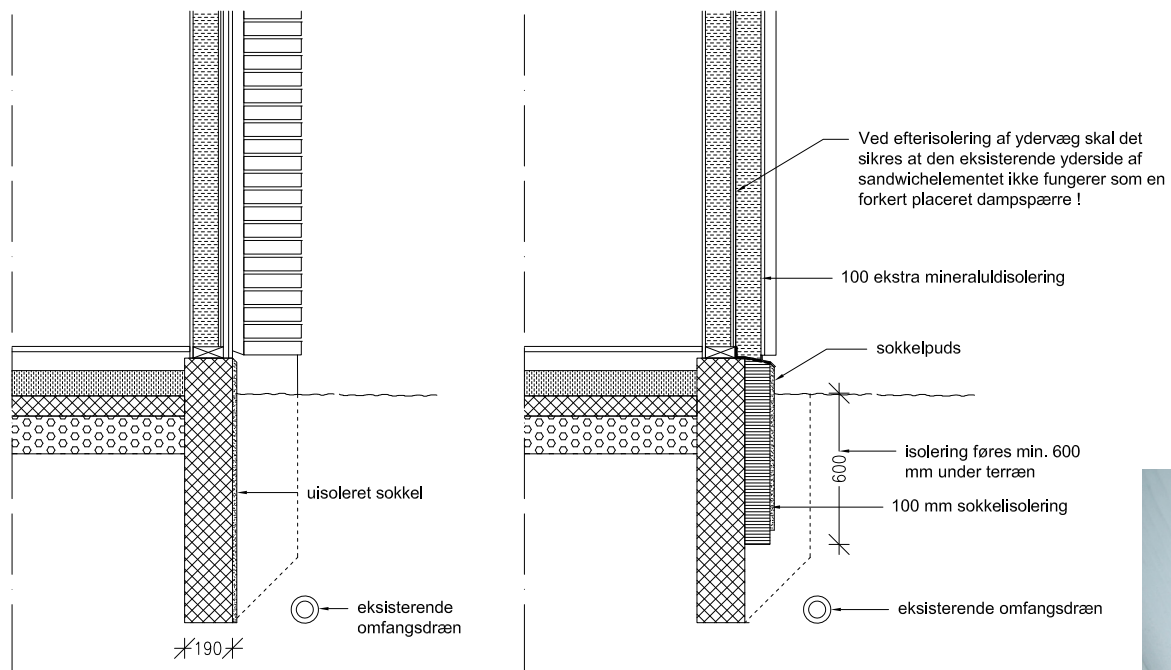
Eksisterende forhold sokkel ved træbeklædning

Der er i overgangen mellem sokkel og ydervæg et linietab/kuldebro langs sokkeloverkanten. Dette kan skyldes at de varmeisolerende lag ikke møder hinanden i samlingen. Terrændækket er isoleret, desværre tyder det på at soklen ikke er isoleret.

Det kan være svært at efterisolere knudepunktet uden samtidigt at efterisolere facaden. Det lader sig nemmest gøre i de dele af facaden, der er beklædt med træ.

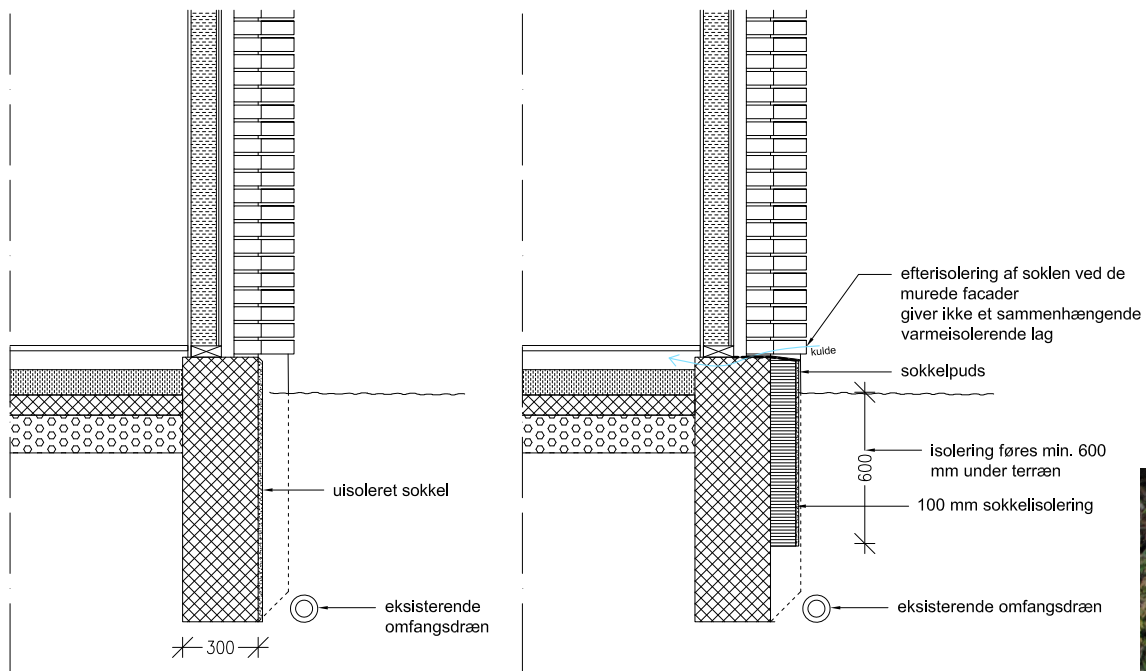
Eksisterende forhold - sokkel ved teglmur

Dette diagram viser problematikken ved efterisolering af soklen under den del af facaden, der er beklædt med mursten. De isolerende lag, her vist med mørkegult, møder ikke hinanden. En efterisolering af facaden hvor der er mursten, fx med et pudset system, vil ikke være i overensstemmelse med lokalplanen, der dikterer blank mur. Den blå pil illustrer kuldens vandring.
