**Forslag til energirenovering i forbindelse med tagudskiftning,  
G/F Rødager, Albertslund**

**April 2022**

# Opgaven

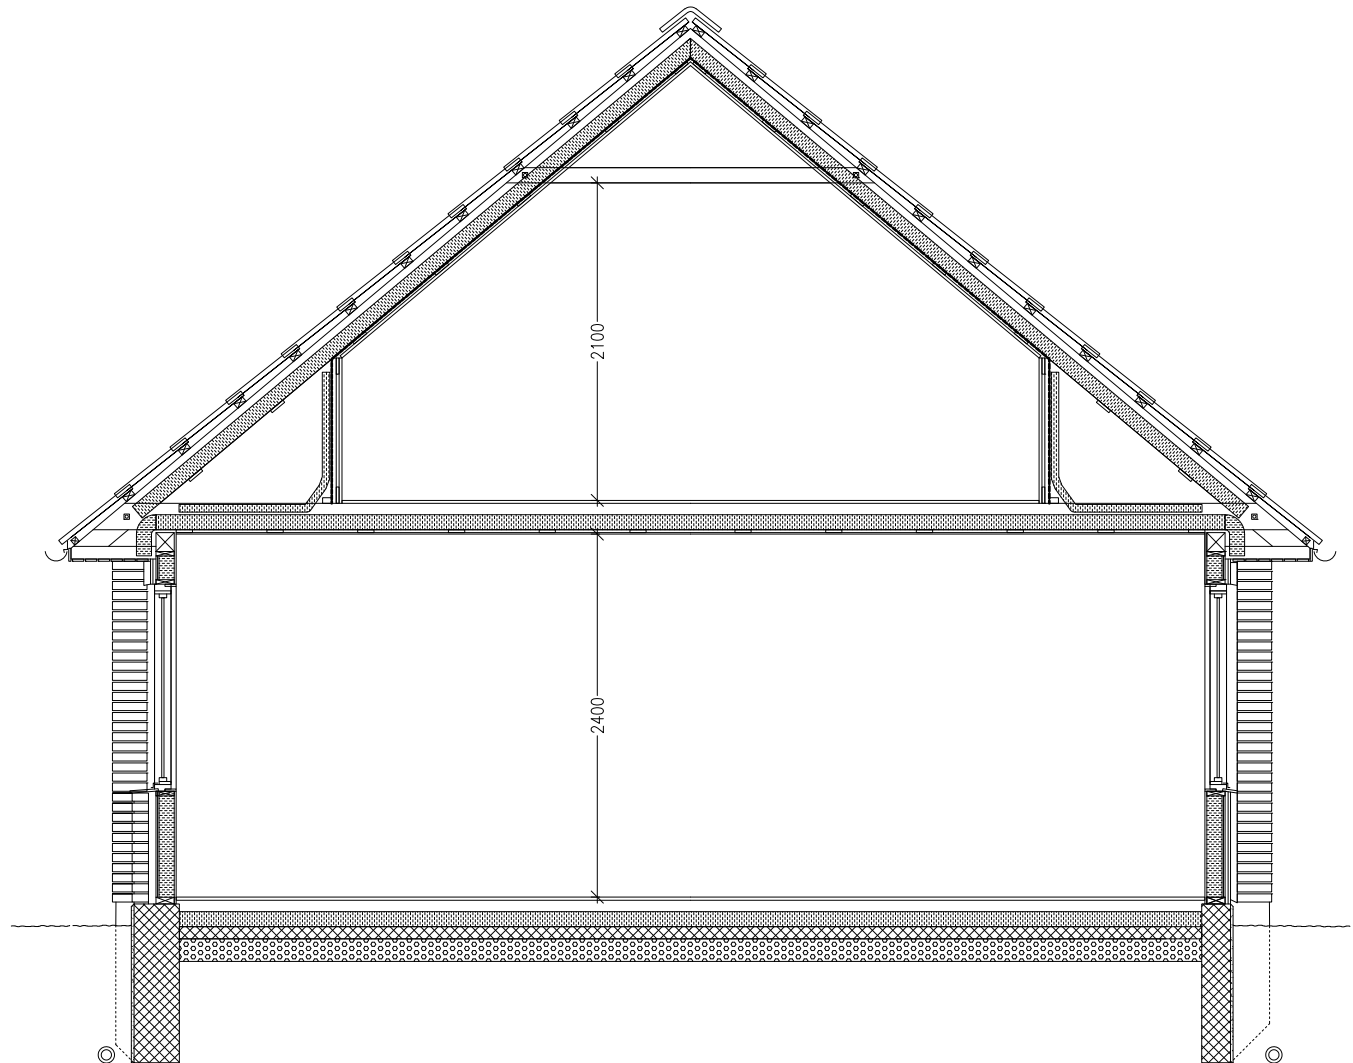
Snit 1:50  
eksisterende forhold

Taget er beklædt med eternitplader indeholdende asbest. Beklædningens forfatning er beskrevet i en rapport udarbejdet af teknologisk institut for Albertslund forsyning\*. Der anslås en restlevetid for tagbelægningen på 10-20 år. Pladerne er monteret på et underlag af lægter på hanebåndsspær. Der er 100 mm isolering i tagkonstruktionen. Isoleringen holdes på plads med forskallingsbrædder og loftsbeklædning. Dampspærren fremstår ufuldstændig, jf. foto side 7. Der er ligeledes ikke konstateret nogen nævneværdig vindafskærmning i tagfoden, hvilket kan medføre nedsat isoleringsevne.

Ydervæggene er bygget op med en bagmur som lette træelementer med en anslået ribbeafstand c/c på 450 mm og en mineraluldsisolering med en isoleringstykkelse på 100 mm. Elementerne er beklædt m. hhv en skalmur i mursten og en lodret træbeklædning.

Fundamenteringen af husene er liniefundamenter i stedstøbt beton eller fundamentsblokke ført til frostfri dybde. Tykkelsen på fundamentet varierer mellem 190 og 300 mm afhængigt af ydervægsbeklædning. Der er omfangsdræn. Soklen er, ifølge det originale tegningsmateriale fra byggesagsarkivet, uisolaret.

Terrændækket er opbygget af 80 mm beton udstøbt på et klaplag af 150 mm singels, der er plastfolie mellem singels og beton. Ovenpå ligger 100 mm mineraluldsisolering med opklodsning til gulvstrøer af mursten, herover strøer og trægulv.

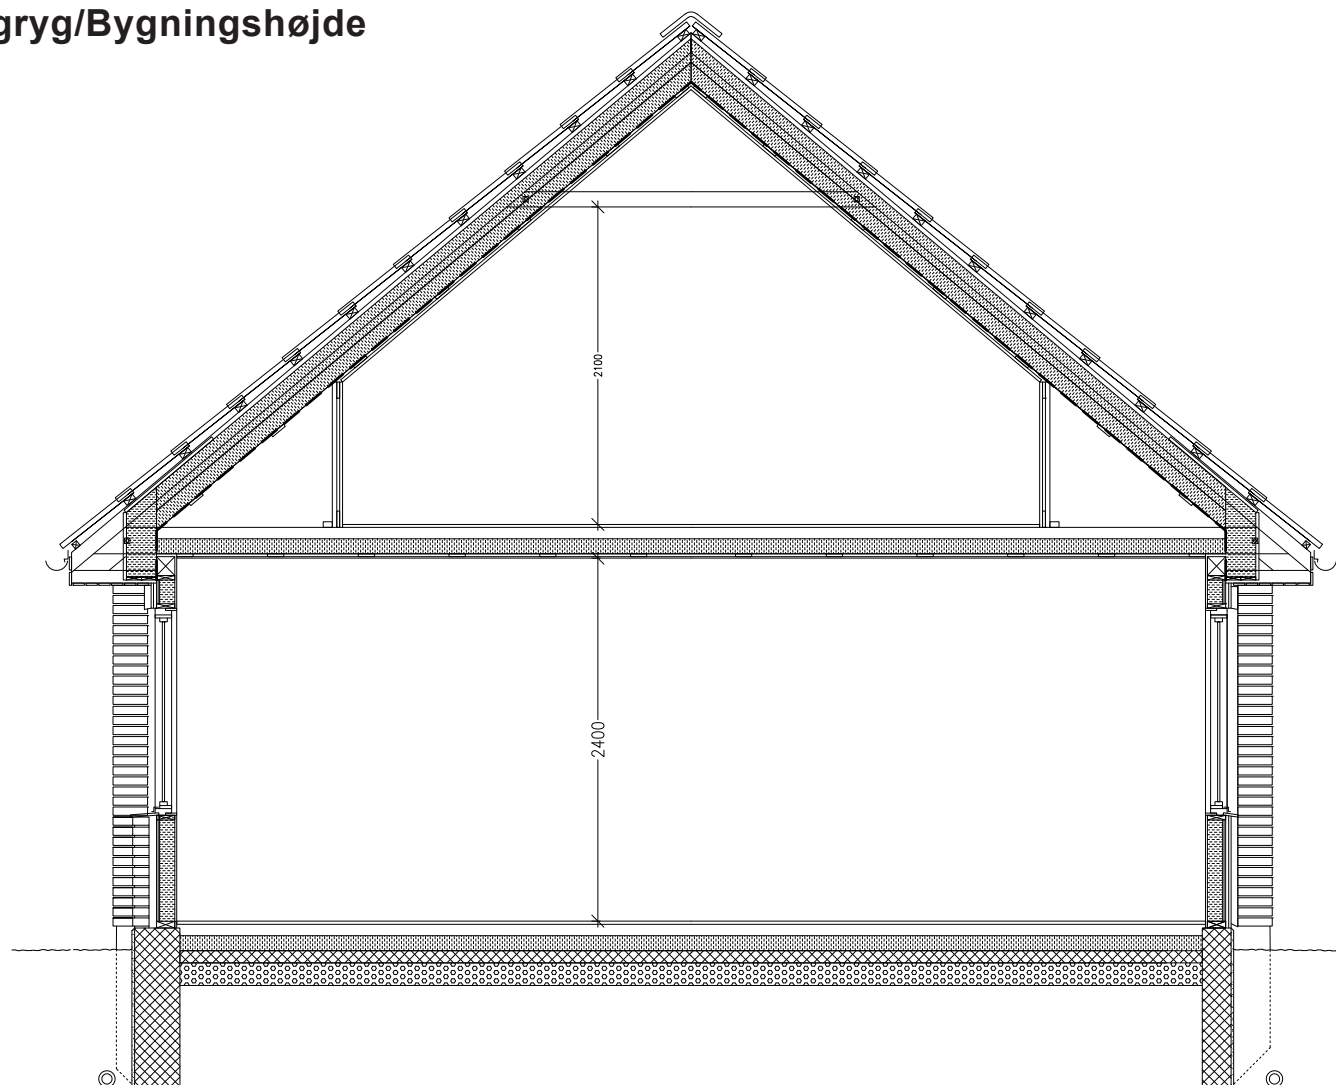
Snit 1:50  
ny isolering i tag

En efterisolering vil øge konstruktionshøjden.

I forbindelse med en efterisolering hvor en optimal løsning vil indeholde en forøgelse af konstruktionen for at akkommodere den øgede isolering vil huset således "vokse" en smule. Med nærværende forslag dog kun ca. 100 mm. Dette fører ikke til en forøgelse af bruttoarealet jf. §455, stk. 3 i bygningsreglementet.

Bygningshøjden er i lokalplanen sat til maks. 6,5 meter over terræn, og en forøgelse af spærhøjden med 100-150 mm, vil ikke betyde en overskridelse af denne grænse.

Vi foreslår at man efterisolerer med min 120 mm mineraluld kl. 37 eller 34. Dette øger den samlede isoleringshøjde til 220 mm. Ved efterisolering med mineraluld kl. 37 vil dette, med forbehold, bringe tagets U-værdi ned til 0,19 W/m<sup>2</sup>K.

Tagpladerne afmonteres, og bortskaffes på forsvarlig vis. Den eksisterende isolering fjernes, spærene forhøjes for at gøre plads til den øgede isoleringshøjde. Der etableres en ny dampspærre mellem spærene, og den nye isolering ilægges. Der sikres både

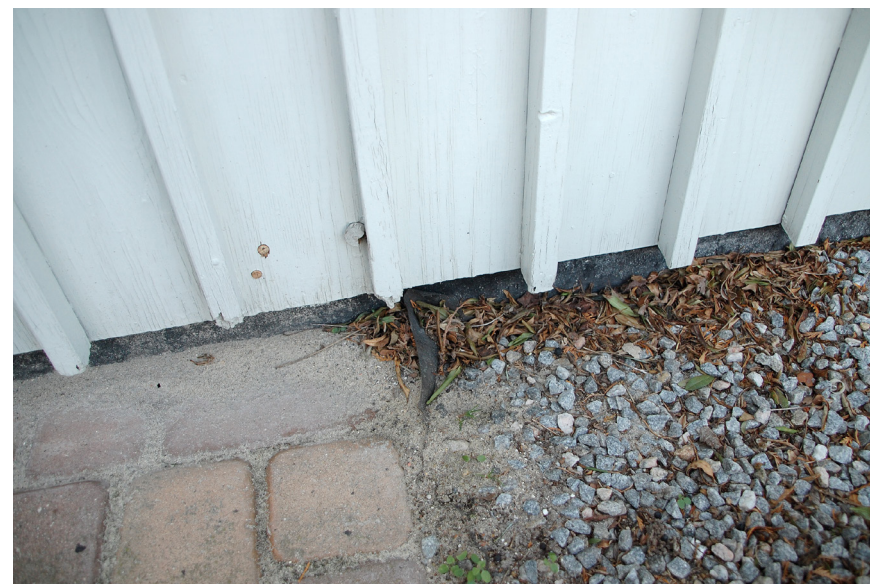
Eksisterende forhold sokkel ved træbeklædning

Der er i overgangen mellem sokkel og ydervæg et linietab/kuldebro langs sokkeloverkanten. Dette kan skyldes at de varmeisolerende lag ikke møder hinanden i samlingen. Terrændækket er isoleret, desværre tyder det på at soklen ikke er isoleret.

Det kan være svært at efterisolere knudepunktet uden samtidigt at efterisolere facaden. Det lader sig nemmest gøre i de dele af facaden, der er beklædt med træ.

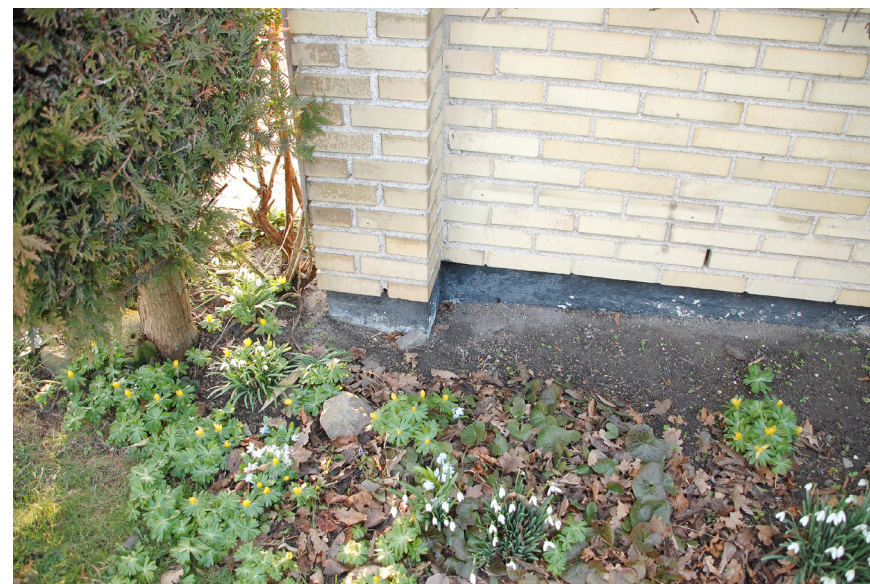
Eksisterende forhold - sokkel ved teglmur

Dette diagram viser problematikken ved efterisolering af soklen under den del af facaden, der er beklædt med mursten. De isolerende lag, her vist med mørkegult, møder ikke hinanden. En efterisolering af facaden hvor der er mursten, fx med et pudset system, vil ikke være i overensstemmelse med lokalplanen, der dikterer blank mur. Den blå pil illustrer kuldens vandring.
